**ETUDE D'ACCOMPAGNEMENT A L'ELABORATION DE LA STRATEGIE
LOCALE DE GESTION DE LA BANDE COTIERE
SUR LA COMMUNE DE LA TESTE DE BUCH
ETAPE 1 - DIAGNOSTIC DU FONCTIONNEMENT DU LITTORAL
ET RECONNAISSANCE DES ENJEUX**

Contact	CASAGEC INGENIERIE 18 rue Maryse Bastié Z.A. de Maignon 64600 Anglet - FRANCE Tel : + 33 5 59 45 11 03 Web : http://www.casagec.fr
Titre du rapport	ÉTUDE D'ACCOMPAGNEMENT A L'ELABORATION DE LA STRATEGIE LOCALE DE GESTION DE LA BANDE COTIERE SUR LA COMMUNE DE LA TESTE DE BUCH Etape 1 – Diagnostic du fonctionnement du littoral et reconnaissance des enjeux
Maître d'Ouvrage	Commune de La Teste de Buch
Auteur(s)	Didier Rihouey / Jérémy Dugor / Rémi Bur
Responsable du projet	Didier Rihouey – rihouey@casagec.fr
Rapport n°	CI-16457-A

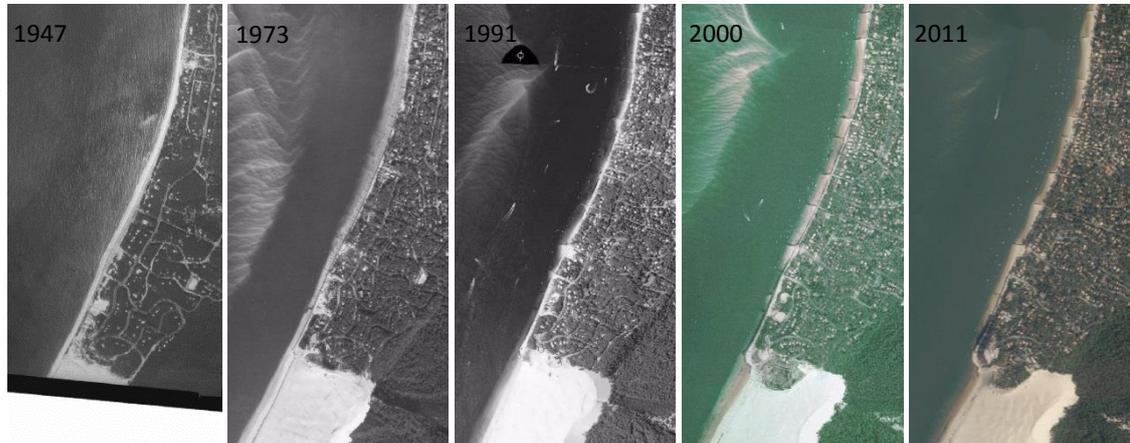
Figure 40 Evolution historique du secteur des perrés sur la base d'orthophotographies.

Le secteur en érosion est mis en évidence par les diminutions de la largeur de l'estran et par la présence de zones d'érosion marquées (orthophotographies de 1991 et 2000). L'érosion est accentuée par la rupture du transit sédimentaire entre le Sud et le Nord au niveau du décroché de la Corniche. Des rechargements ont été mis en place depuis 2003 pour limiter le recul du talus des plages du secteur des perrés. Une analyse des évolutions morphologiques a été réalisée dans le cadre du renouvellement d'autorisation du réensablement des plages de Pyla-sur-Mer (ARTELIA, Février 2015). Il ressort de cette étude les points suivants :

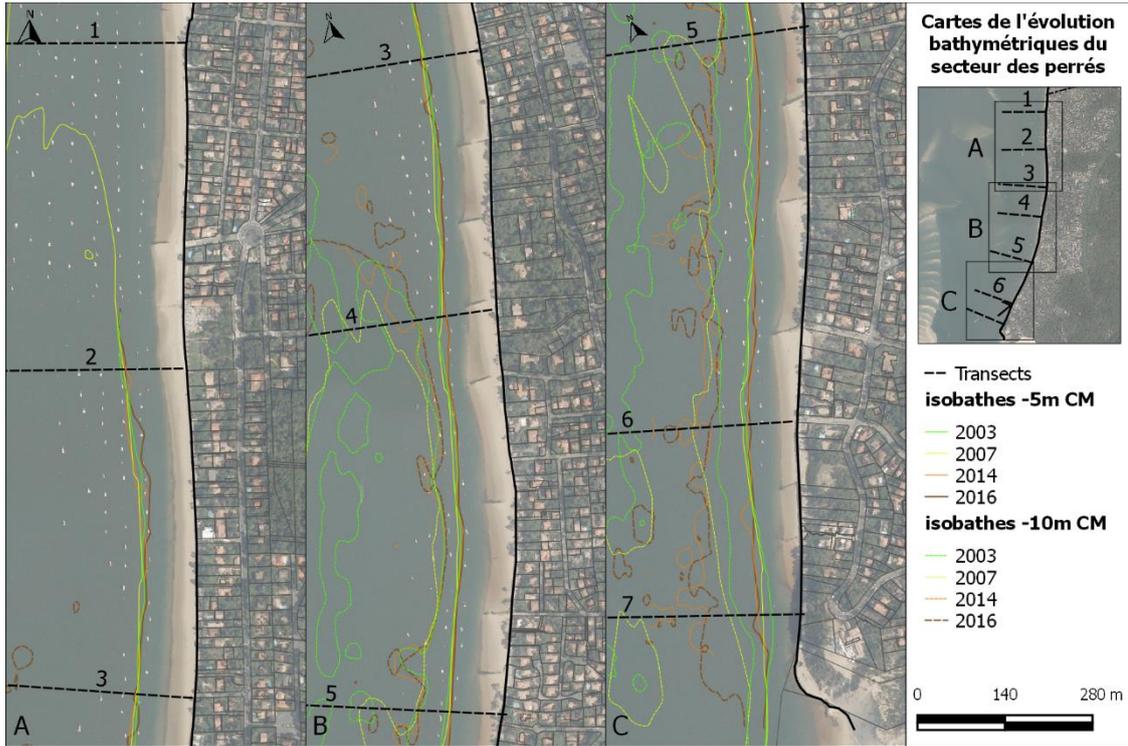
Figure 41 Evolution des isobathes -5 m CM et -10m CM depuis 2003.

- L'érosion entre les profils 2 à 6 d'environ 10m entre 2003 et 2016 (soit 80cm/an) pour l'isobathe -5m CM. Cette tendance est moins marquée en profondeur (isobathe -10m CM) ;
- L'approfondissement du chenal de flot de manière générale ;
- La stabilité voire l'accrétion au niveau du secteur situé au droit du musoir de la corniche.

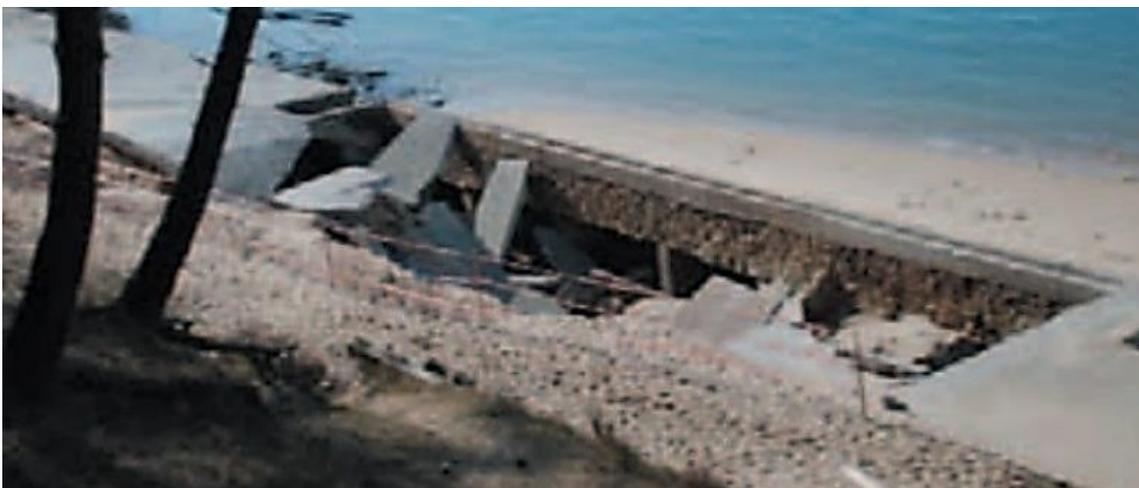
Figure 58. Éventrement d'une partie du perré de la Corniche lors des tempêtes du début 2009.

Les perrés de la Corniche ont été particulièrement endommagés par les tempêtes du début 2009. Lorsque la paroi face à la mer s'est ouverte, le sable a commencé à s'échapper et l'ouvrage s'est alors dégradé très rapidement avec l'effondrement de la plateforme béton en crête (cf. figure ci-dessous).

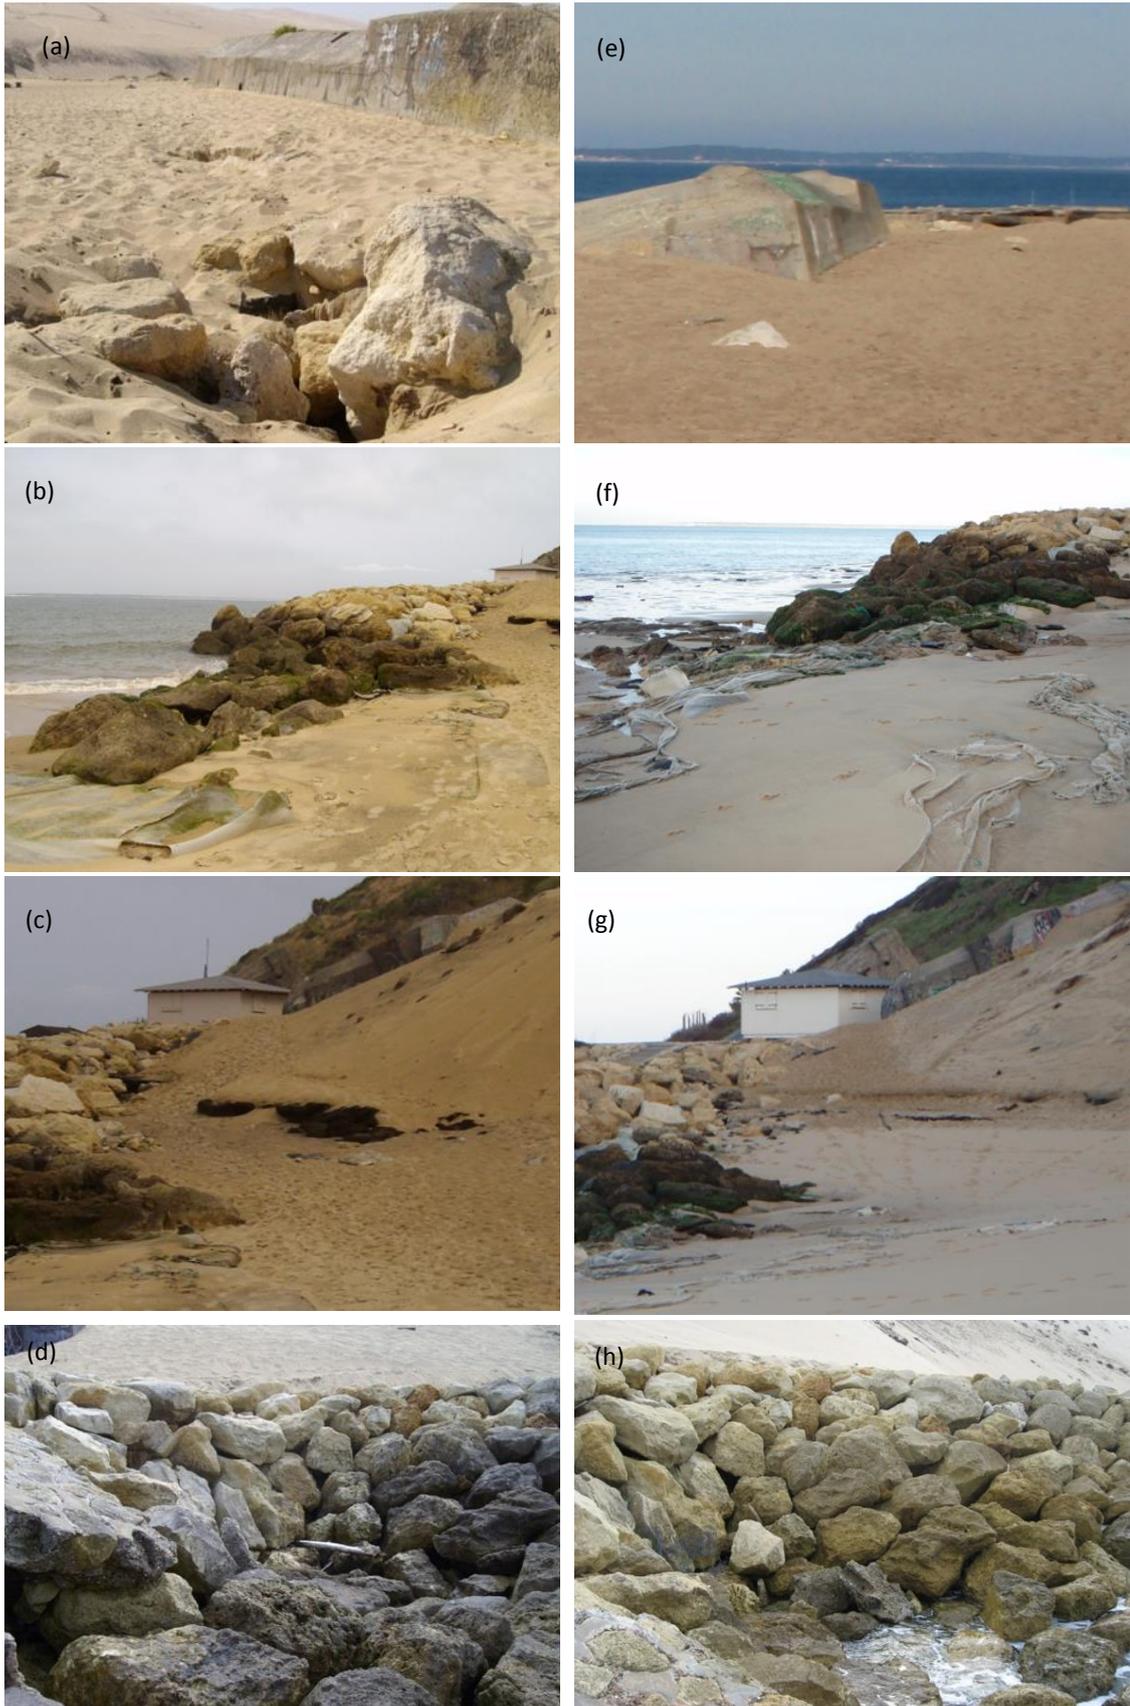
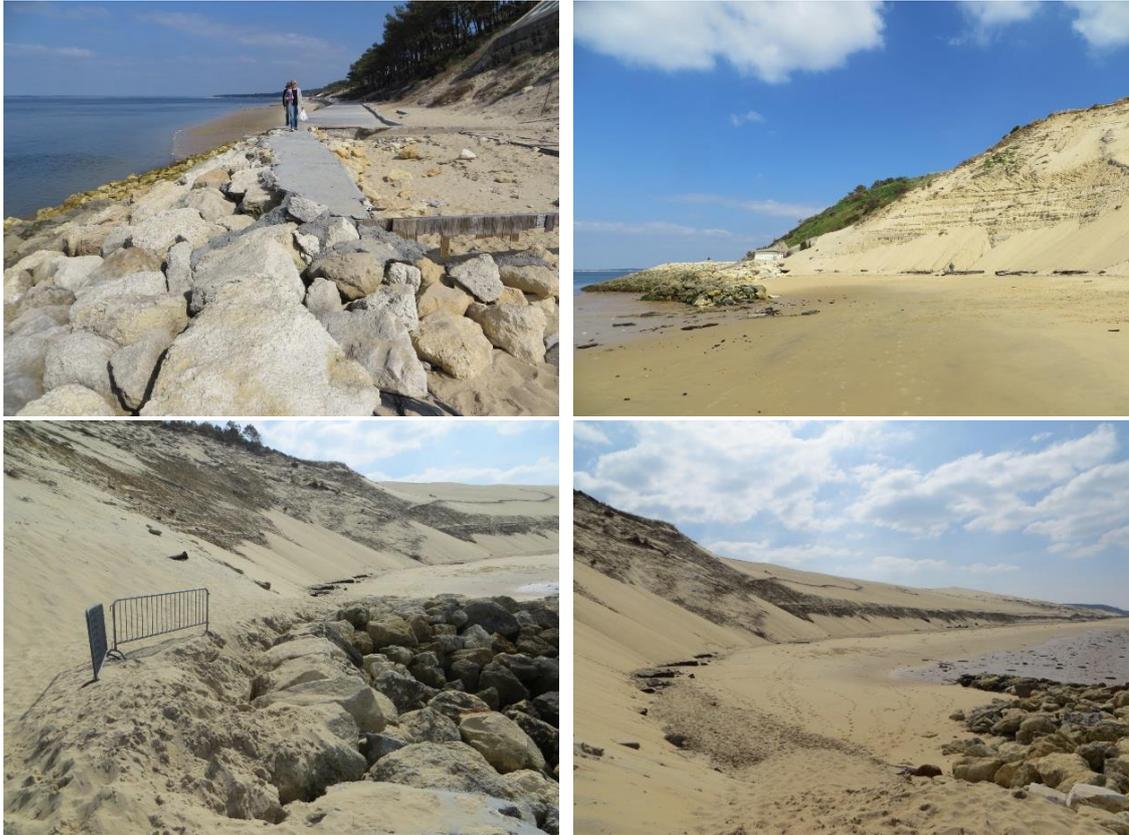
Figure 79. Photos de la Corniche après les tempêtes de l'hiver 2013-2014.

Suite aux tempêtes de l'hiver 2013-2014 (cf. Figure 79), la protection de la Corniche a subi de nombreux dommages : dégradation de l'extrémité des enrochements, affaissement et basculement de blocs, accentuation des points faibles existants, érosion de la plage derrière l'ouvrage et recul du pied de dune.
