**ETUDE D'ACCOMPAGNEMENT A L'ELABORATION DE LA STRATEGIE
LOCALE DE GESTION DE LA BANDE COTIERE
SUR LA COMMUNE DE LA TESTE DE BUCH
ETAPE 1 - DIAGNOSTIC DU FONCTIONNEMENT DU LITTORAL
ET RECONNAISSANCE DES ENJEUX**

Contact	CASAGEC INGENIERIE 18 rue Maryse Bastié Z.A. de Maignon 64600 Anglet - FRANCE Tel : + 33 5 59 45 11 03 Web : http://www.casagec.fr
Titre du rapport	ÉTUDE D'ACCOMPAGNEMENT A L'ELABORATION DE LA STRATEGIE LOCALE DE GESTION DE LA BANDE COTIERE SUR LA COMMUNE DE LA TESTE DE BUCH Etape 1 – Diagnostic du fonctionnement du littoral et reconnaissance des enjeux
Maître d'Ouvrage	Commune de La Teste de Buch
Auteur(s)	Didier Rihouey / Jérémy Dugor / Rémi Bur
Responsable du projet	Didier Rihouey – rihouey@casagec.fr
Rapport n°	CI-16457-A

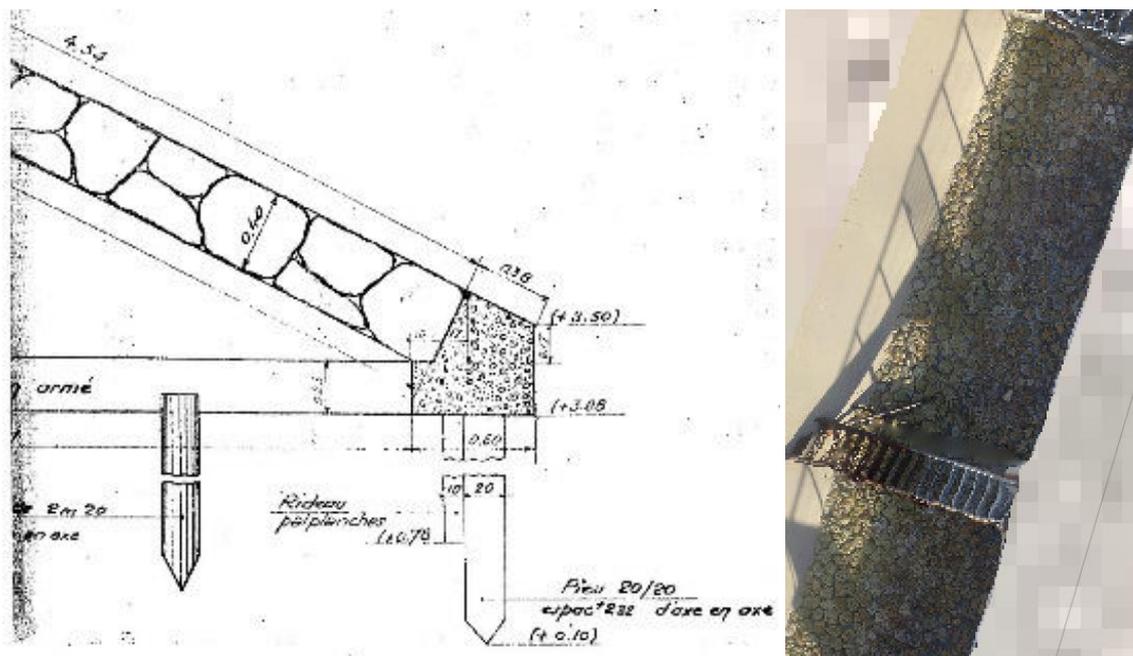
Figure 54. A gauche : Principe de construction des perrés dans les années 1920-1930 (Source : Entreprise Gaume) / A droite : orthophotographies du parement d'un perré en moellons maçonnés (source : CASAGEC).

La construction des perrés aurait été initiée dans les années 1920-1930 afin de fixer le trait de côte au niveau des différentes propriétés situées en haut de plage. A partir des années 1920, les techniques de construction se seraient basées sur les éléments suivants (Figure 54) :

- Des structures triangulaires en béton armé (section de 33 cm sur la partie basse) reposant sur des pieux bois. La pente des perrés est de 1V/2H,
- Les pieux bois de diamètres 20 cm, auraient un espacement de 2,2 m entre axes et une longueur d'environ 3 m,
- Les parements sont composés de moellons maçonnés sur une longueur de 4,54 m et d'une épaisseur de 0,4 à 0,5 m,
- Une longrine béton située en pied de perré, assise sur la première rangée de pieux bois, joue le rôle de bêche d'ancrage pour le parement,
- Un rideau de palplanches d'une longueur de 2,7 m (probablement en bois) serait positionné sous cette longrine.

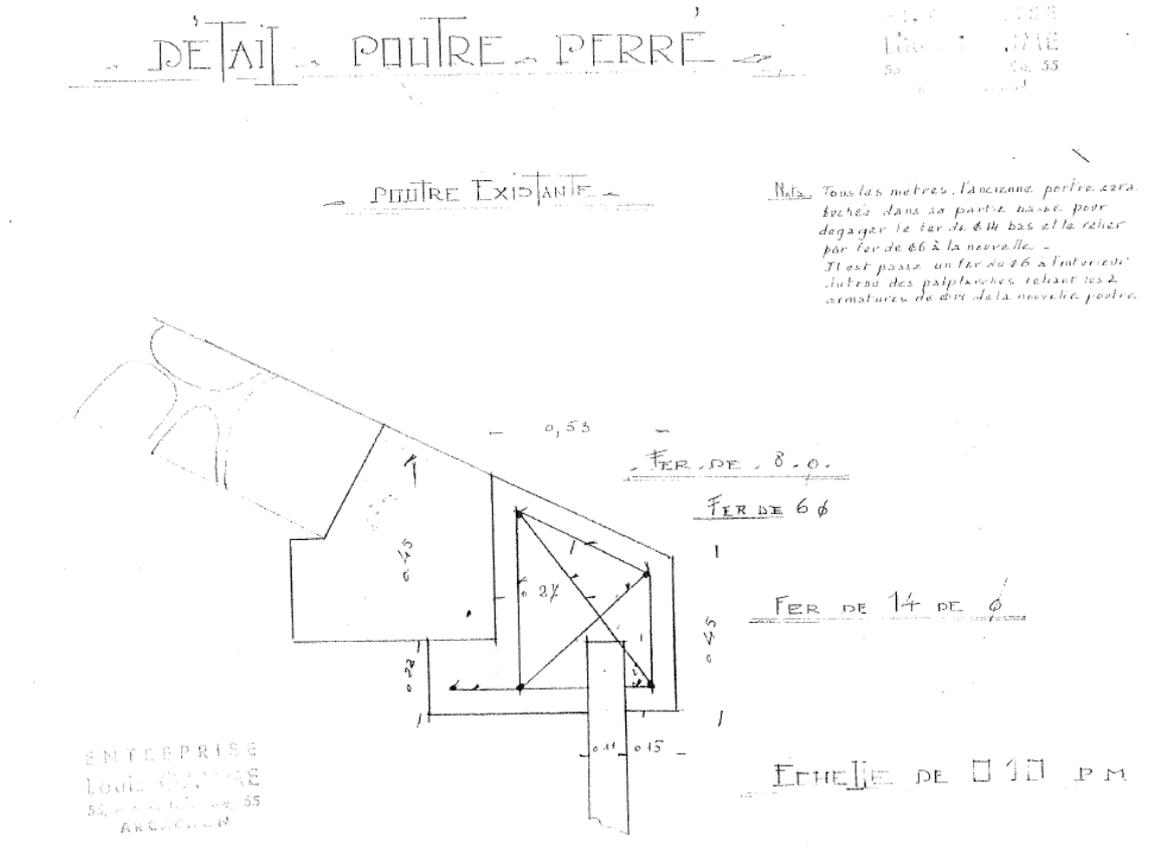
Figure 55. Étapes de renforcement des perrés dans les années 1970-80 (Source : Entreprise Gaume).

Dans les années 1970-1980, de nombreux perrés auraient été renforcés grâce à l'ajout de carapaces en béton armé. Ces dalles de béton armé d'une dimension d'environ 6m x 3m sont encore visibles sur de nombreux ouvrages. Le niveau de sable ayant diminué à cette période, certains perrés auraient également bénéficiés de la pose d'un second rideau de palplanches côté mer, et d'un prolongement de la partie inférieure du parement (Figure 55) avec des pentes variables selon les perrés.

La figure ci-après (source : entreprise Louis Gaume) illustre un schéma de raccordement entre le nouveau rideau de palplanches (couronné d'une longrine en béton armée) avec le parement existant. L'épaisseur du rideau de palplanches semble être de 11 mm.

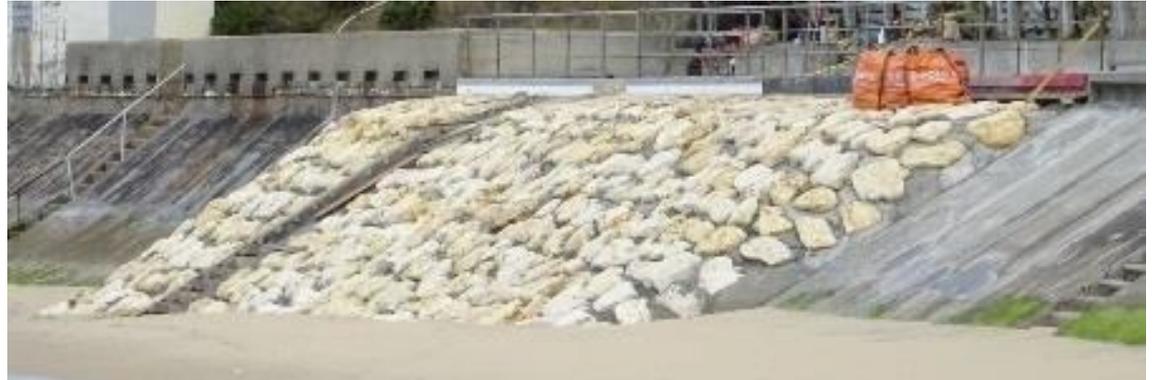
Figure 56. Exemple de perré ayant bénéficié d'une protection en enrochements bétonnés (source : CASAGEC 2017)

A partir de 2003, suite à une érosion chronique de l'estran et l'apparition de nombreux dégâts sur les perrés, des opérations de rechargement de la plage sont entreprises (cf. §4.1.3). Les perrés commencent à être renforcés avec des enrochements liaisonnés en béton (cf. Figure 56). C'est toujours une des techniques courantes entreprises à l'heure actuelle pour renforcer les perrés.

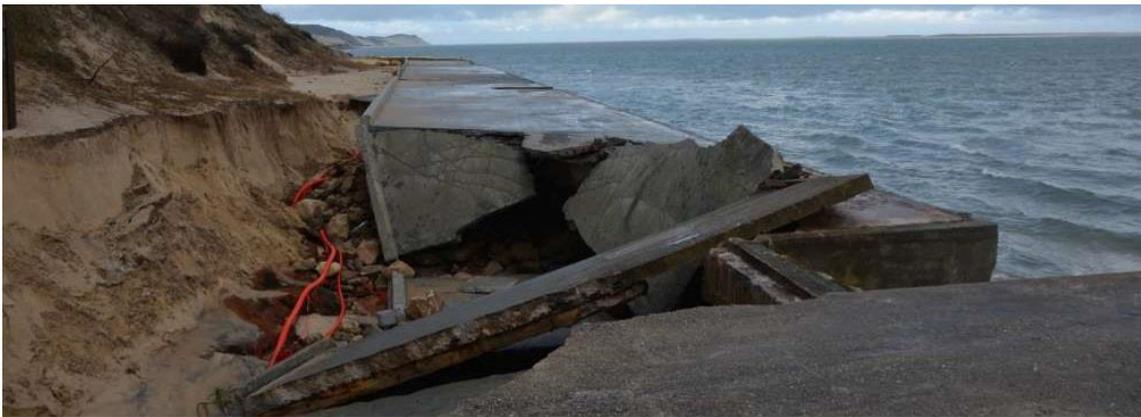
Figure 61. Perré de la Corniche éventré suite à la tempête de février 2016 (source : Sud-Ouest – Sabine Menet).

Lors de la tempête de février 2016, le perré en béton de la Corniche a été éventré. L'accès à la plage de la dune du Pilat, par l'escalier en bois, a été condamné.

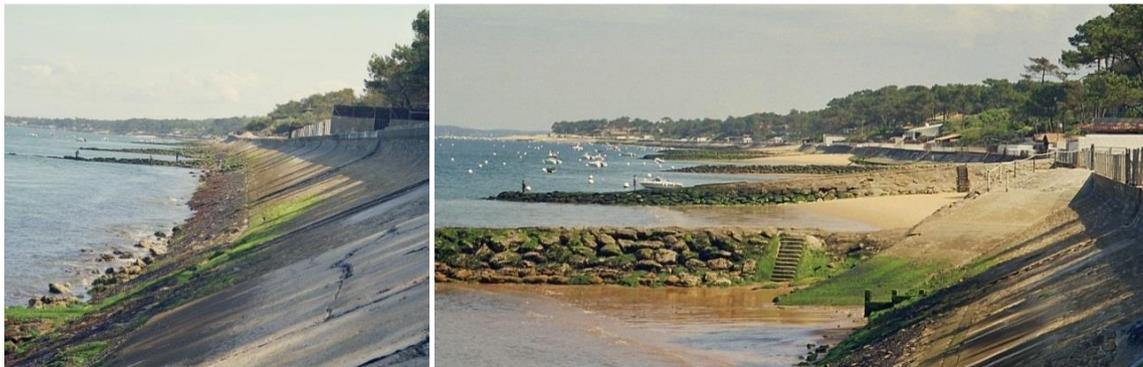
Figure 65. Clichés illustrant le niveau de sable peu élevé dans les années 2000, avant le rechargement massif de 2003.

Face à l'érosion chronique qu'a connue l'estran du Pyla-sur-Mer (cf. section 3.3.2.1 et clichés ci-dessous), des rechargements en sable ont été entrepris.

Suite au rechargement massif réalisé durant l'hiver 2002/2003 (1 100 000 m³) sous maîtrise d'ouvrage de la commune de la Teste de Buch et l'association des riverains du Pyla-sur-Mer, le SIBA assure la gestion des opérations d'entretien du site. Ces ré-ensablements complémentaires ont été programmés tous les deux ans sur la période 2005- 2015 et récemment renouvelés à la période 2016-2026.

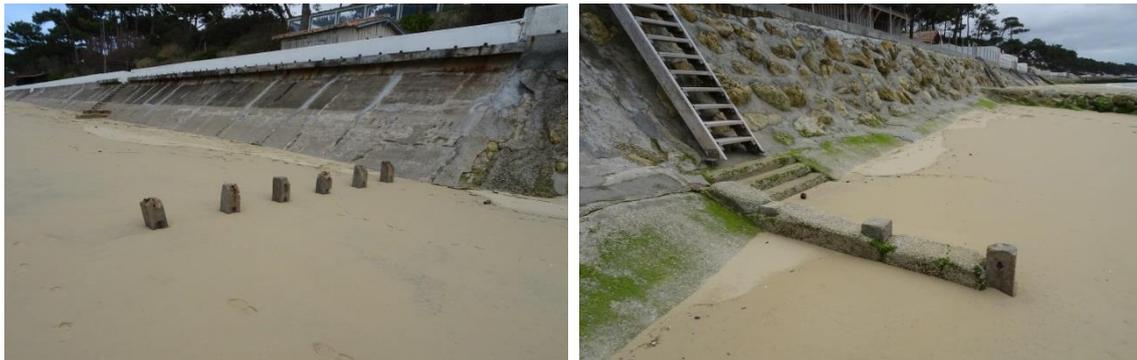
Figure 68. Vestiges d'anciens épis observés sur l'estran (source : CASAGEC - mars 2017).

Ces épis en enrochements auraient été construits en remplacement des épis délabrés réalisés plusieurs années auparavant (source : SOGREAH, 2001). Des vestiges de ces anciens épis sont encore observables sur l'estran par endroits (cf. clichés ci-dessous).

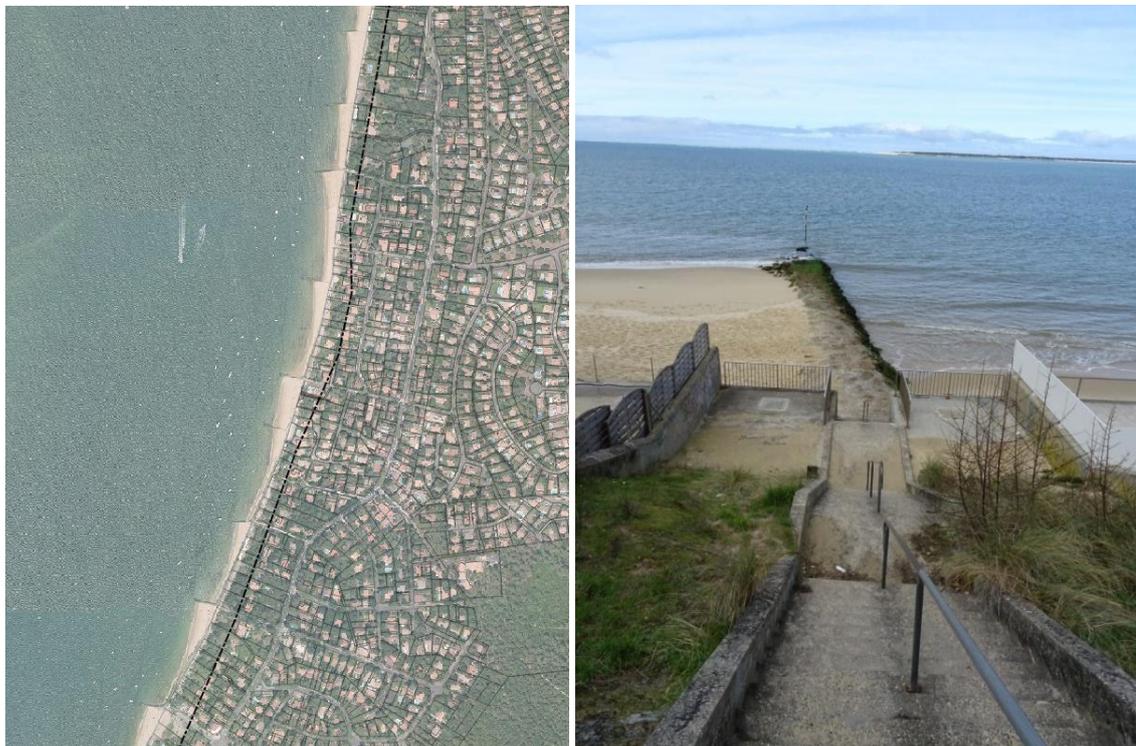
Figure 71. Illustrations de l'effet des épis au Pyla-sur-Mer (orthophotoplan de 2015 à gauche et cliché du 20 mars 2017 à droite).

La visite de site en mars 2017 et l'orthophotoplan de 2015 (photos ci-dessous) montrent que les épis permettent de bloquer une partie du transit littoral en créant un stock sableux au Sud de chaque ouvrage.

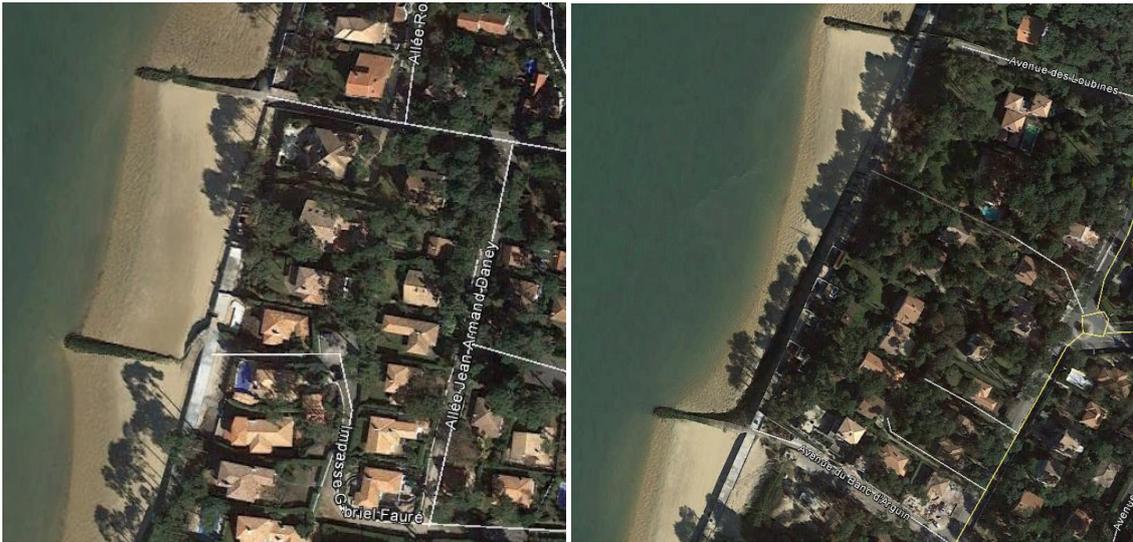
Figure 72. A gauche, estran protégé par 2 épis distant de 110 m (Imp. G. Faure et A. des Merles) et à droite, estran protégé par 2 épis espacés de 260 m (A. du Banc d'Arguin et A. des Loubines).

Sur le secteur sud de Pyla-sur-Mer, les épis ont une longueur comprise entre 40 et 75 m et sont espacés d'une longueur comprise entre 100 et 300 m. Le niveau de protection apporté par ces épis dépend en partie de ces caractéristiques. A titre d'exemple, l'espacement entre les épis de l'allée G. Faure et l'avenue des Merles est de 110 m. Dans ce cas, les épis permettent une bonne tenue de la largeur de l'estran. Au contraire, l'espacement entre les épis de l'avenue du Banc d'Arguin et l'avenue des Loubines est de 260 m. Par conséquent, l'érosion de la partie sud de cette plage est plus marquée.

Cet exemple montre que les épis existants ont bien un rôle sur la stabilité d'une partie des sédiments de l'estran, notamment à l'amont des épis. En l'absence d'épis, le transfert de sable vers le Nord serait plus rapide et les portions d'estran situées en amont des épis seraient plus étroites et plus basses. Ces ouvrages permettent également de ralentir l'érosion des rechargements artificiels en sable biennaux.

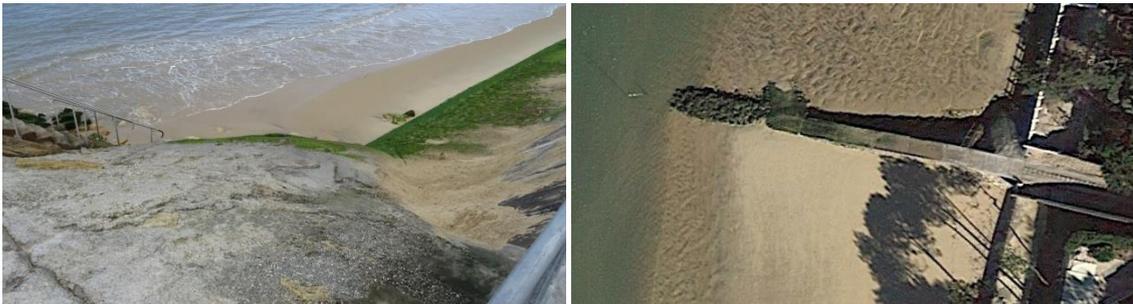
Figure 74. Exemple d'enracinement de l'épi au perré au niveau de l'avenue des Merles (source : CASAGEC - Google Earth 2016).

Bien que les épis soient différenciés des perrés (tant sur leurs rôles que sur leurs gestionnaires), l'ensemble des ouvrages est solidaire au niveau de l'enracinement de la plupart des épis dans le perré (cf. Figure 74).

Bien qu'aucun détail technique n'ait pu être recensé sur les éventuels ancrages des épis dans les perrés, la nature du liaisonnement entre les épis et les perrés peut engendrer des problématiques structurelles et d'étanchéité sur les perrés.

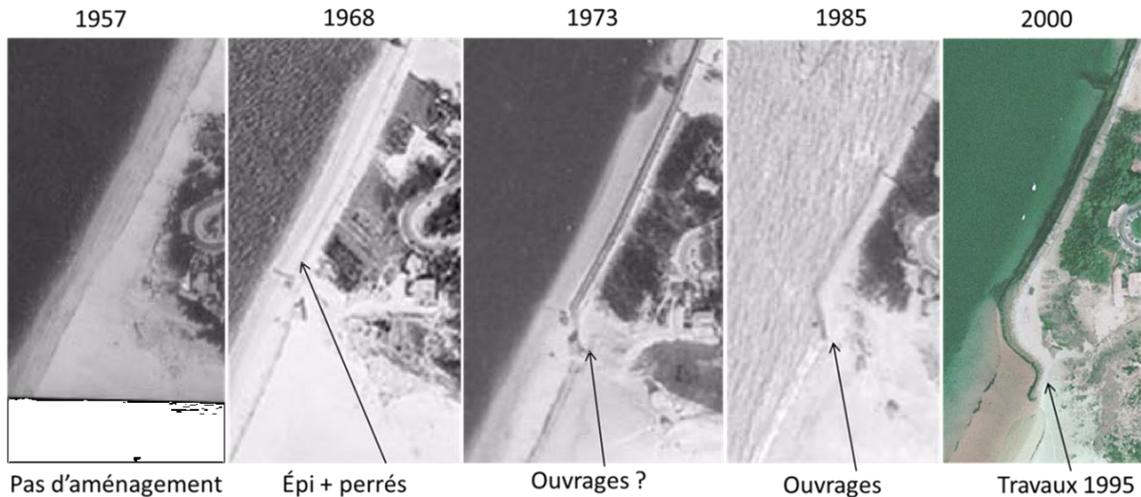
Figure 75. Evolution des aménagements dans le secteur de la Corniche (sources: commune).

D'après les orthophotos historiques (cf. Figure 75), le littoral sableux, avant les années 60, formait une étendue continue et homogène entre la dune du Pilat et l'estran du Pyla-sur-Mer. La construction de perrés et d'épis (dans les années 60) pour protéger les terrains installés au Nord de la dune du Pilat a probablement accélérer les phénomènes d'érosion au niveau de la Corniche. Dans les années 70 et 80, l'extrémité sud des perrés est constituée d'un ouvrage oblique, qui illustre bien les premières problématiques de recul du pied de la dune du Pilat par rapport au trait de côte fixé sur le secteur des perrés.

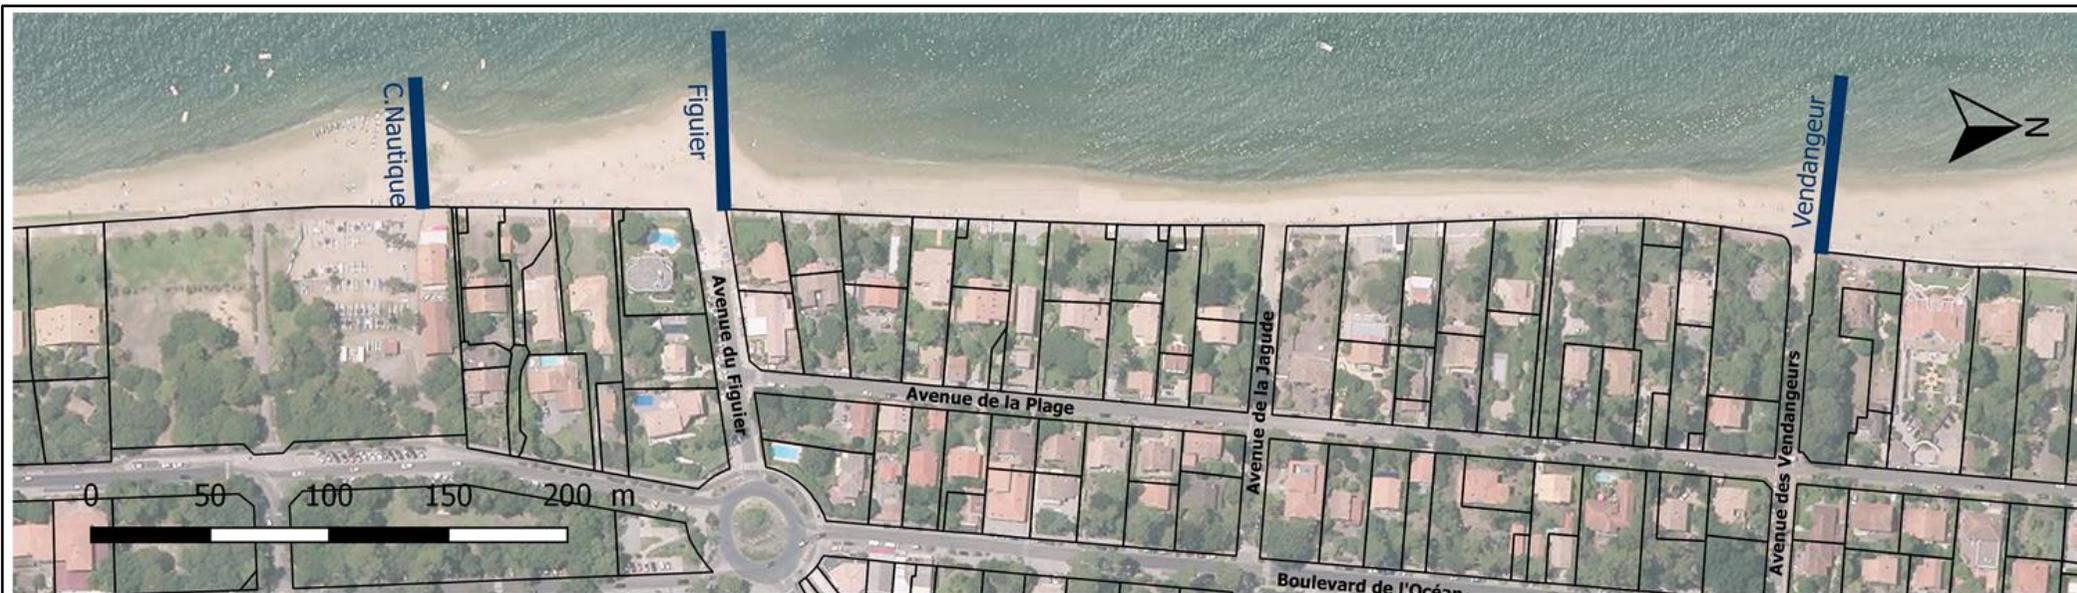
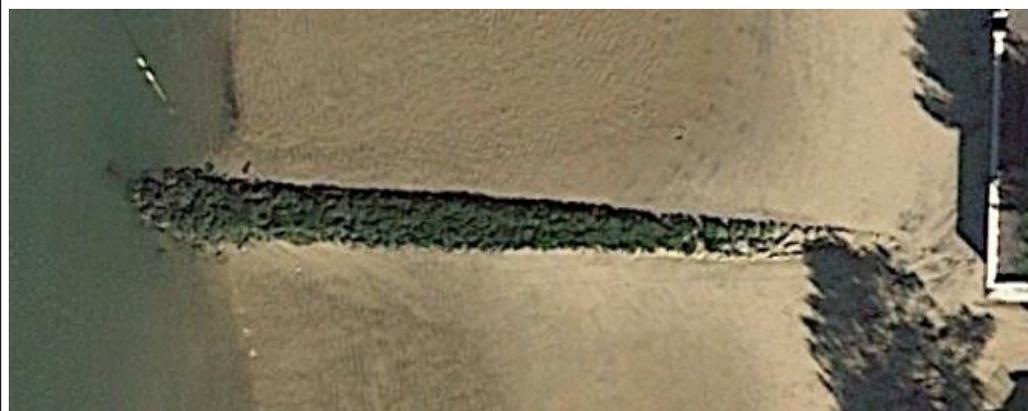
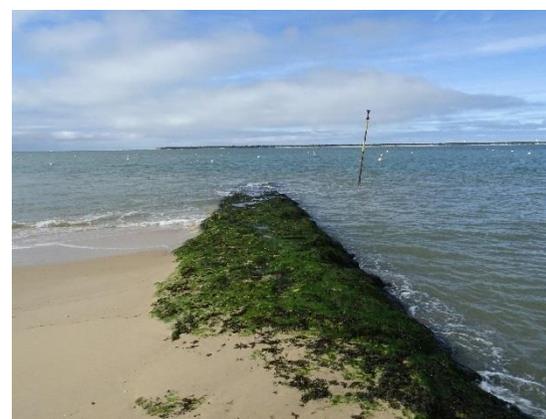
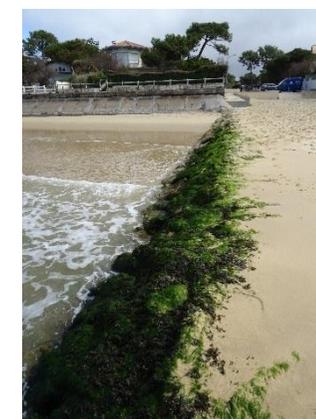
Nom : Épi Vendangeur

État : Moyen

Nom : Épi Figuier

État : Bon

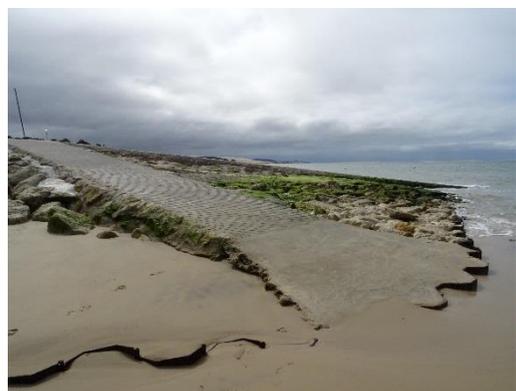
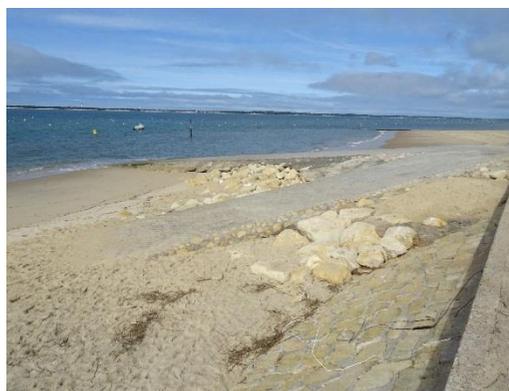
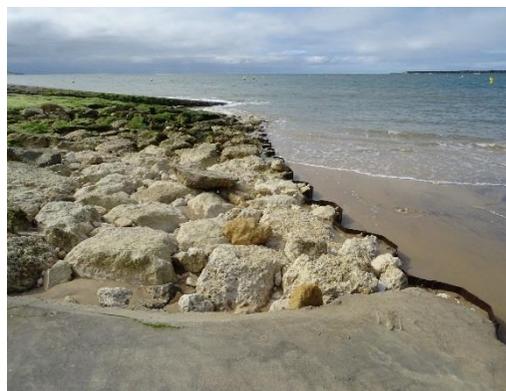
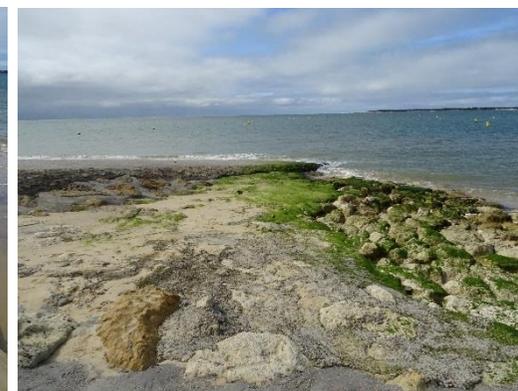
Nom : Épi Centre Nautique

État : Bon

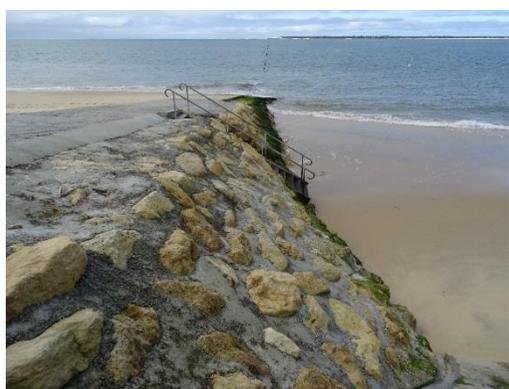
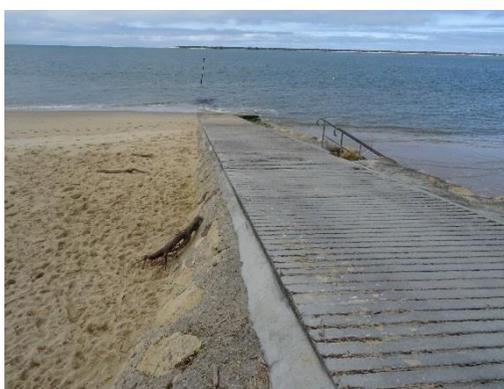
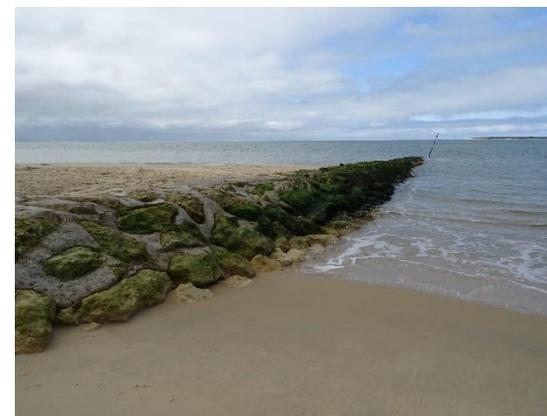
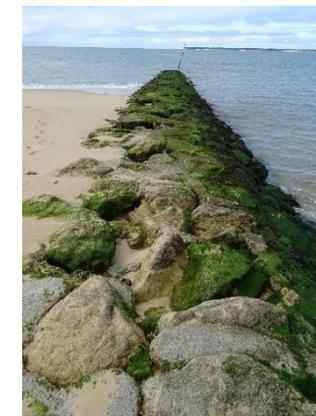
État : Bon

Nom : Épi Garolle S.

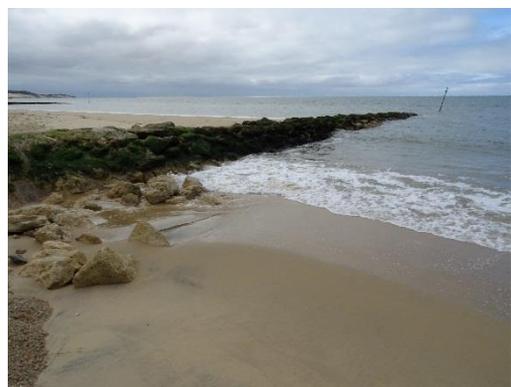
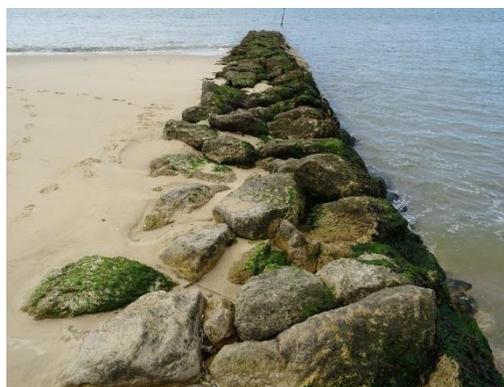
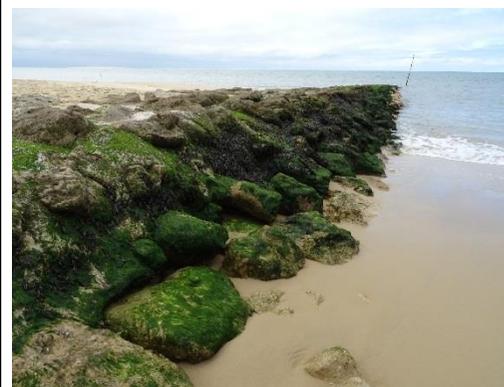
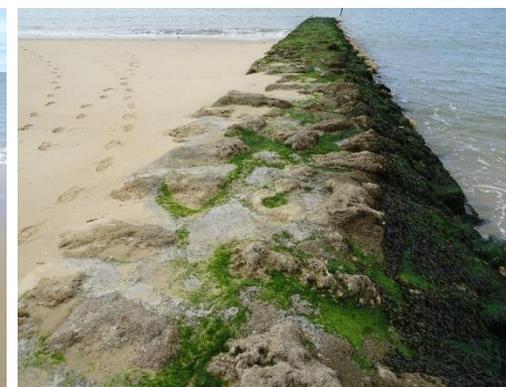
Nom : Épi Hirondele N.

État : Moyen

Nom : Épi Hirondele

Observations : Fissures / Dislocation partielle des enrochements

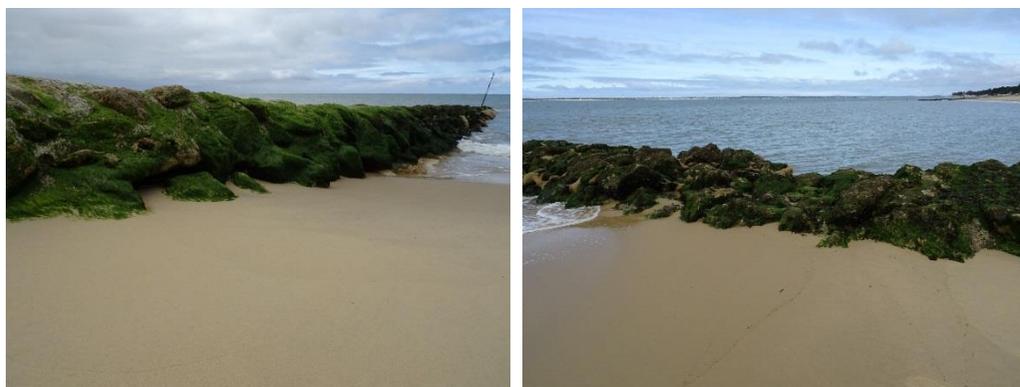
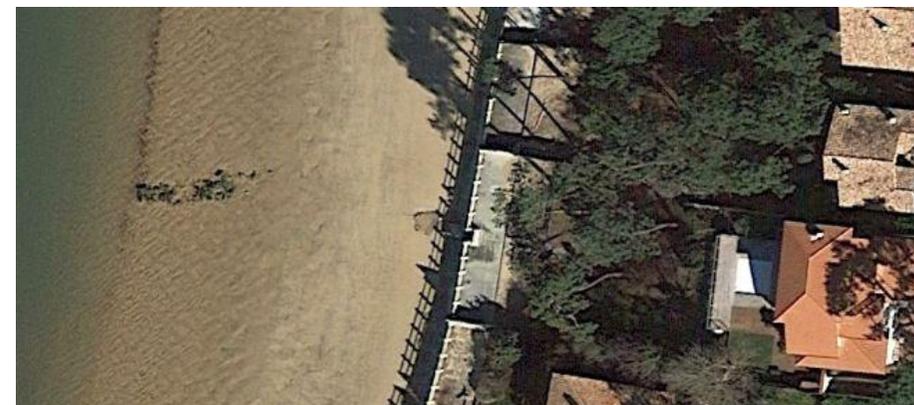
Nom : Merles N.

État : Mauvais

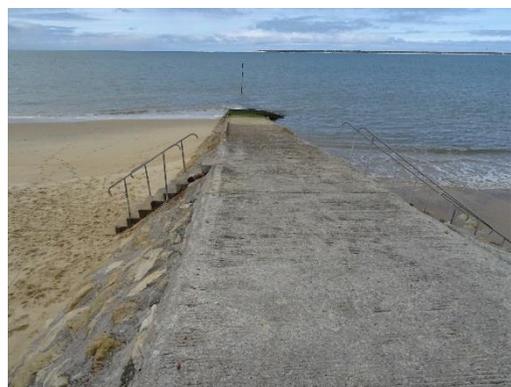
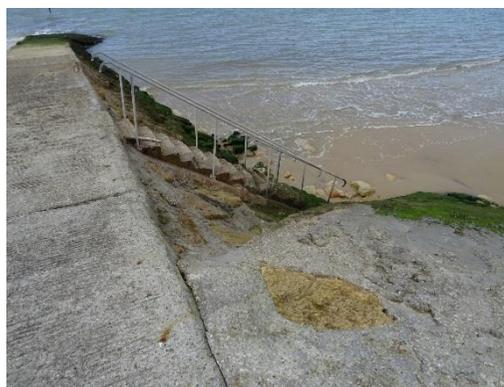
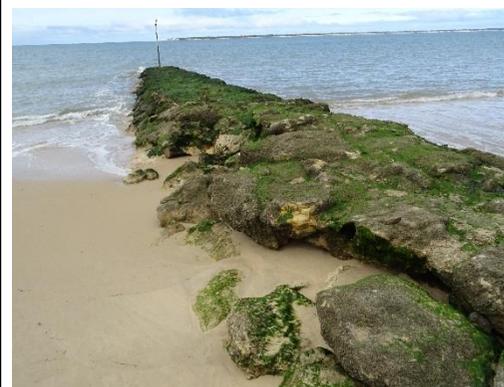
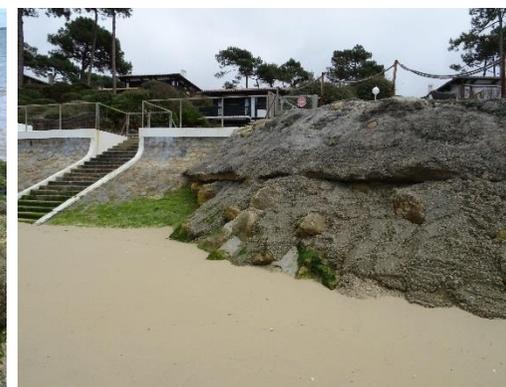
Nom : G. Faure

État : Moyen

Observations : Fissures / dislocation partielle de la rampe béton / affaissement talus en enrochements

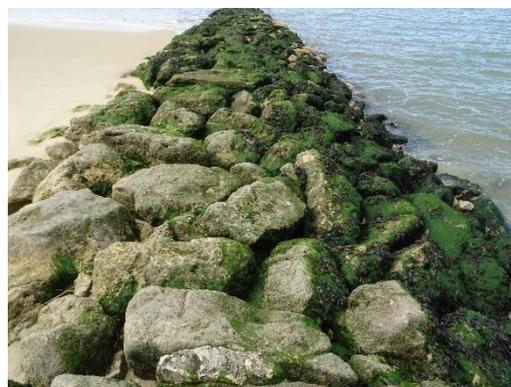
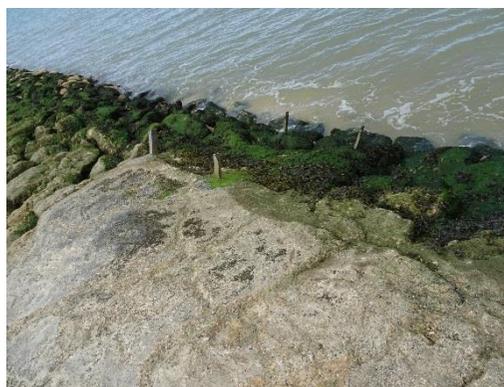
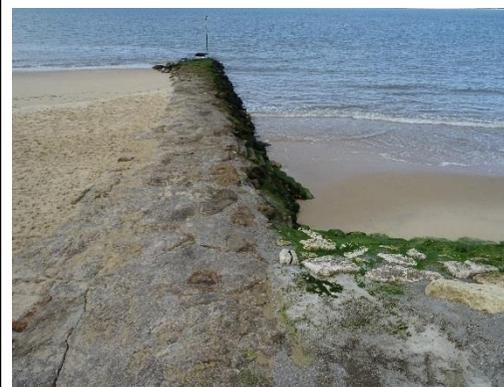
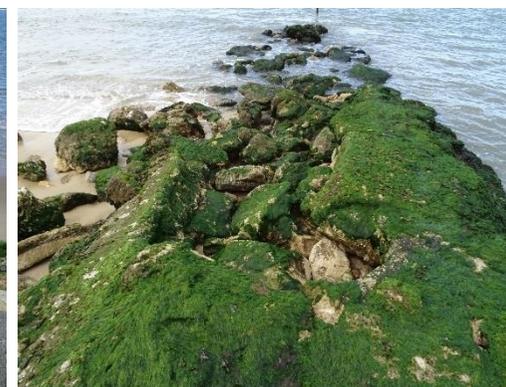
Nom : Épi Moineaux

État : Bon

Nom : Loubines

État : Moyen

Observations : Fissures / enrochements partiellement maçonnés / un escalier métal détruit

Observations : Dislocation importante des enrochements sur le musoir / Fissures et altération des parties béton

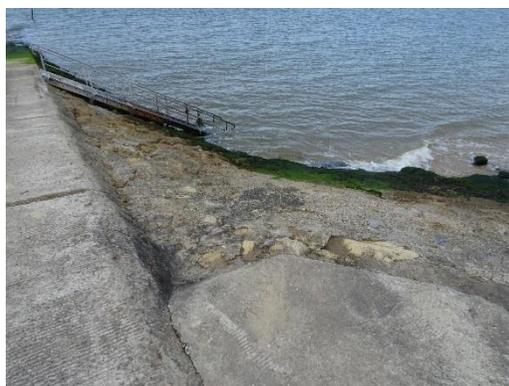
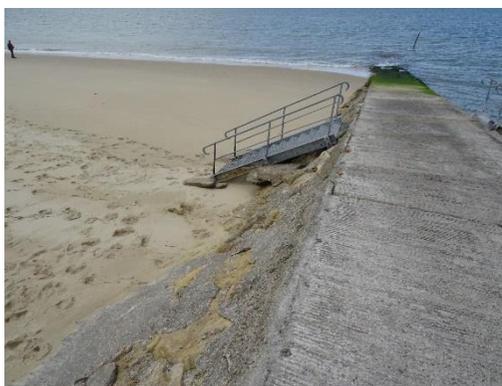
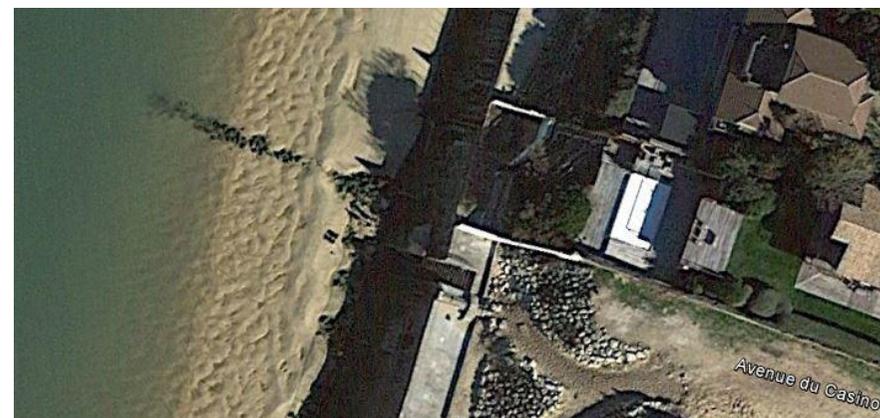
Nom : Casino

État : Mauvais

Observations : Fissures / Dégradations légères des bétons en pied d'ouvrage

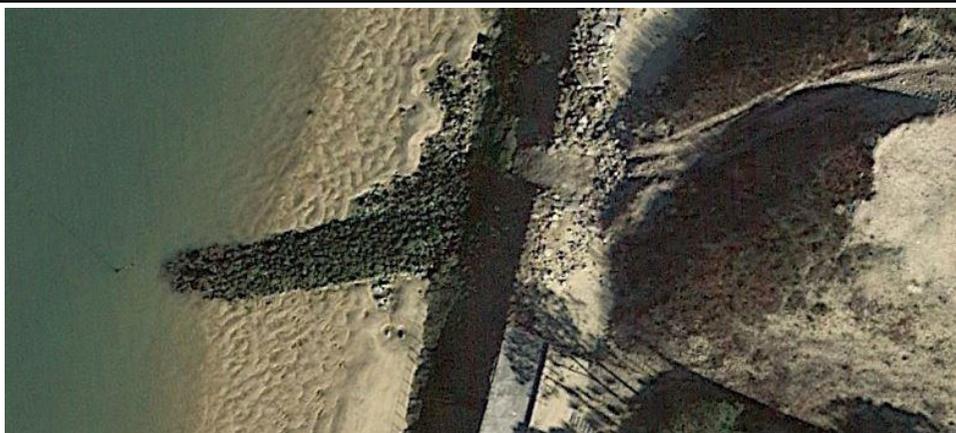
Nom : Épi Corniche N.

État : Mauvais

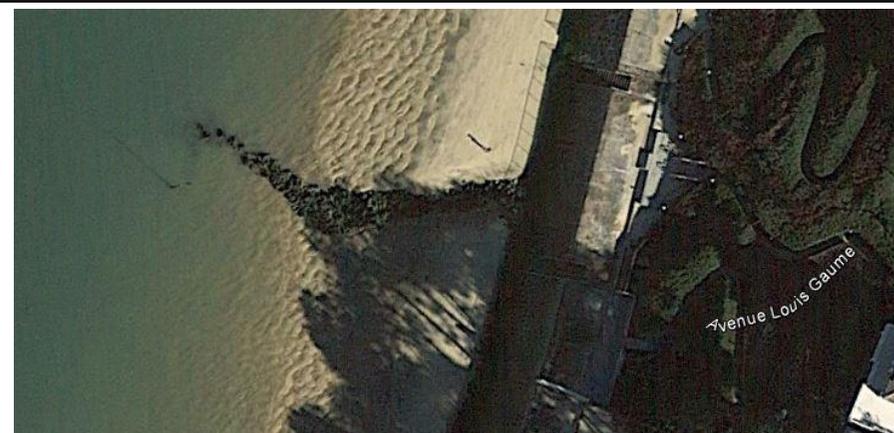
Nom : Corniche S.

État : Mauvais

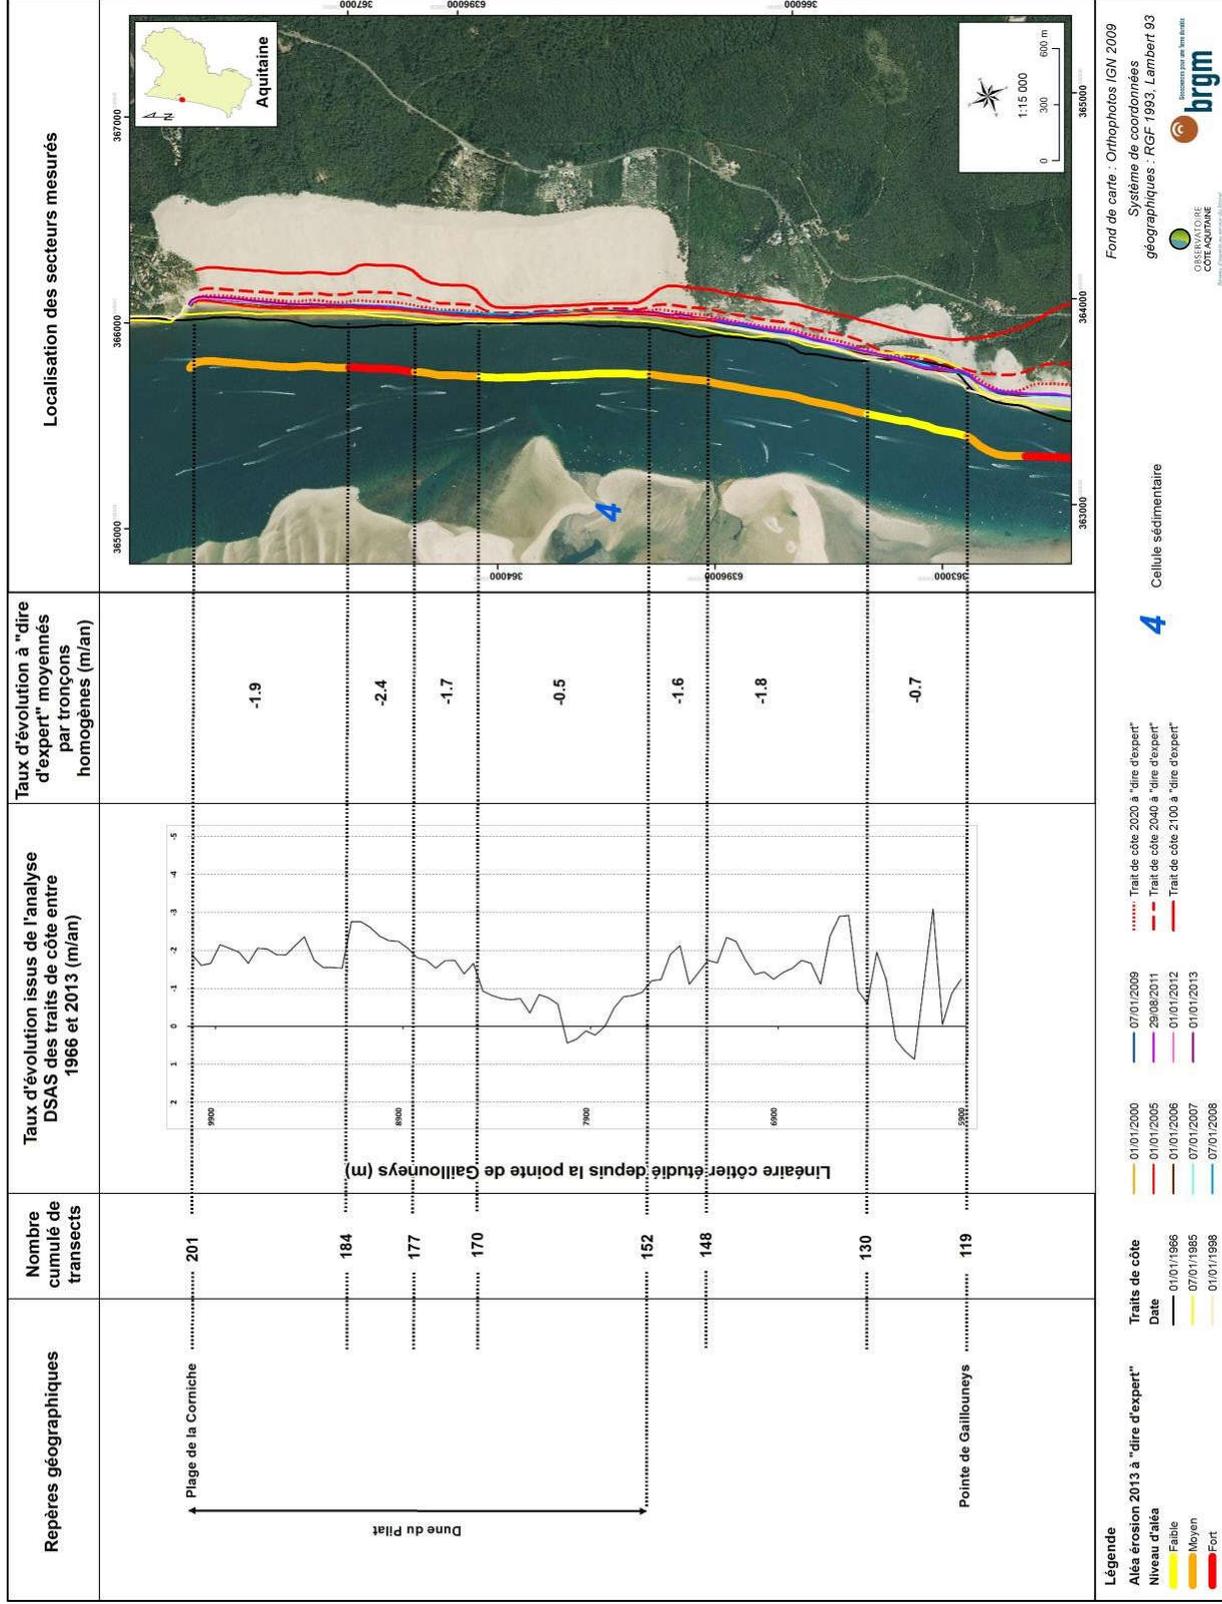
Figure 25 – Carte de synthèse de l'évolution du trait de côte de la Dune du Pilat au Petit Nice. La courbe représente le taux d'évolution du trait de côte calculé entre 1966 et 2013 à l'aide de l'outil DSAS (ArcGIS, ESRI). Ces données permettent en partie de déterminer le niveau d'aléa érosion en 2013. Pour chaque secteur d'évolution homogène déterminé à dire d'expert, le taux moyen d'évolution du trait de côte a été calculé (lissage numérique). Les positions projetées du trait de côte de référence à 2020, 2040 et 2100 sont issues des taux d'évolution lissés et corrigés à dire d'expert.

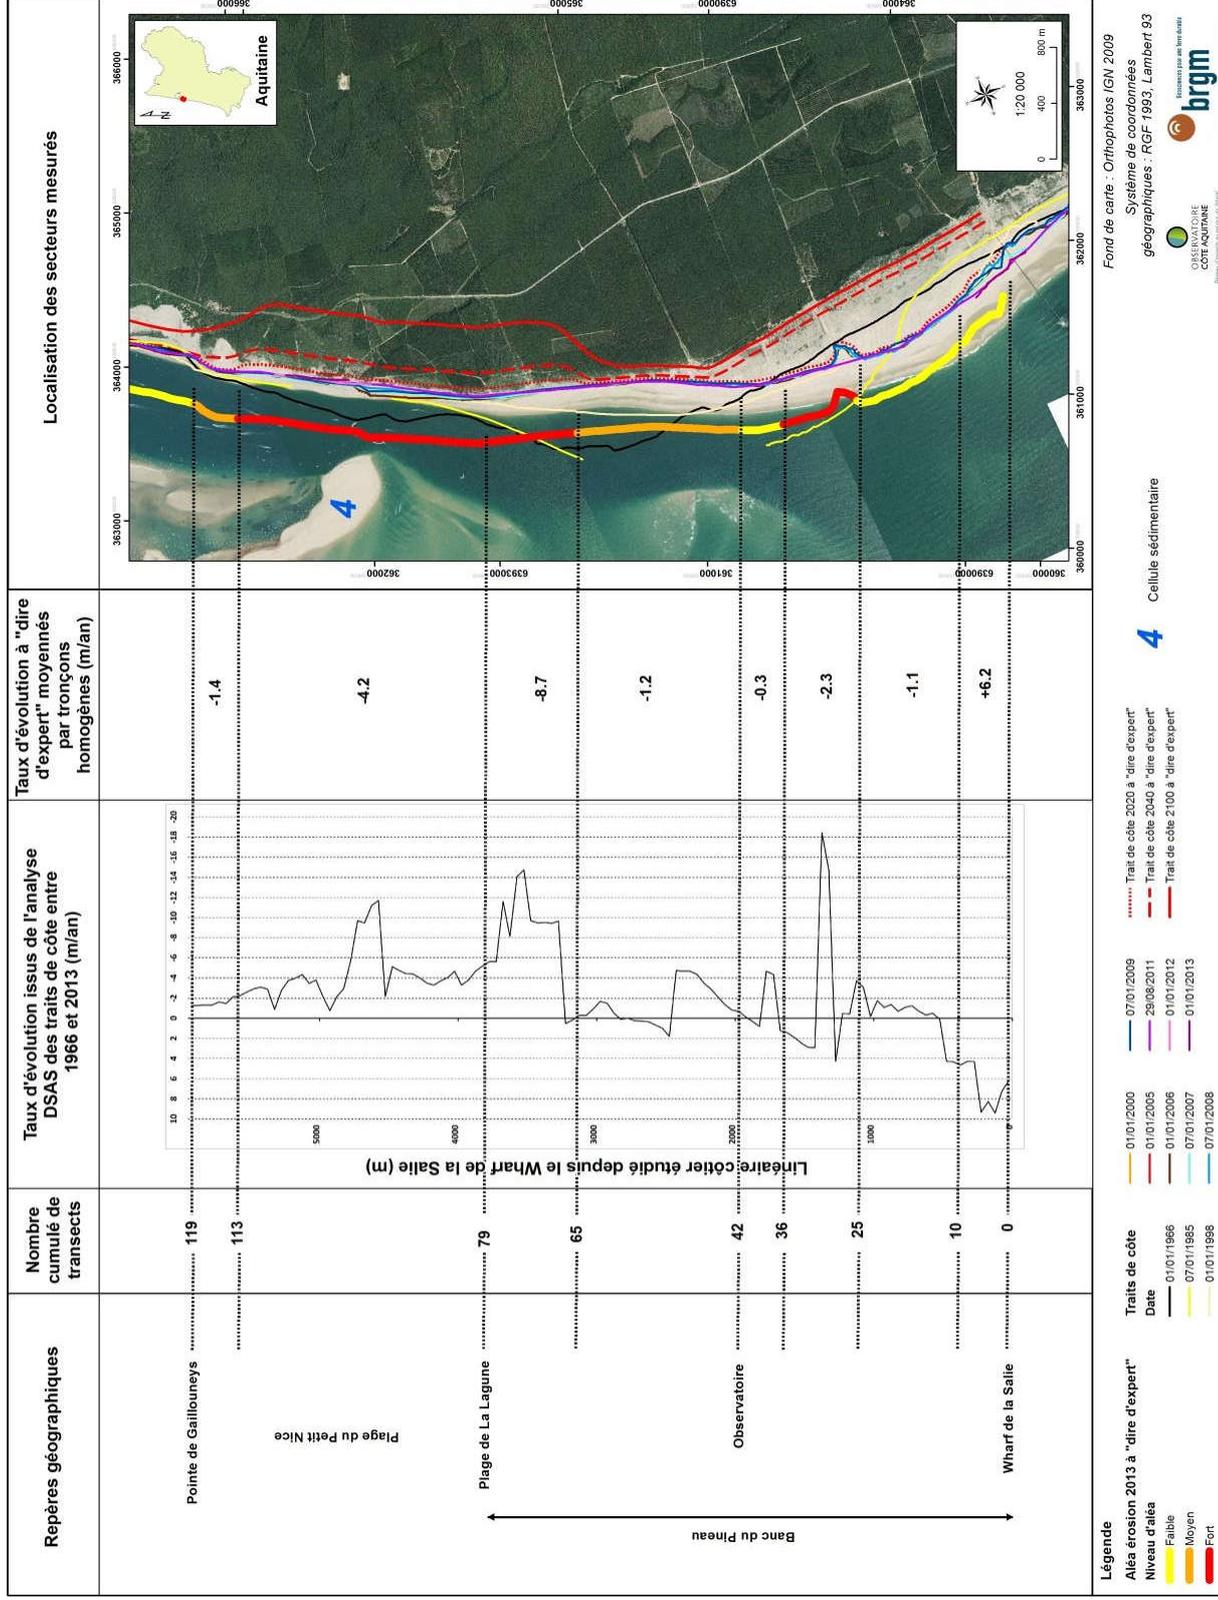
Figure 26 – Carte de synthèse de l'évolution du trait de côte du Petit Nice au Banc du Pineau. La courbe représente le taux d'évolution du trait de côte calculé entre 1966 et 2013 à l'aide de l'outil DSAS (ArcGIS, ESRI). Ces données permettent en partie de déterminer le niveau d'aléa érosion en 2013. Pour chaque secteur d'évolution homogène déterminé à dire d'expert, le taux moyen d'évolution du trait de côte a été calculé (lissage numérique). Les positions projetées du trait de côte de référence à 2020, 2040 et 2100 sont issues des taux d'évolution lissés et corrigés à dire d'expert.

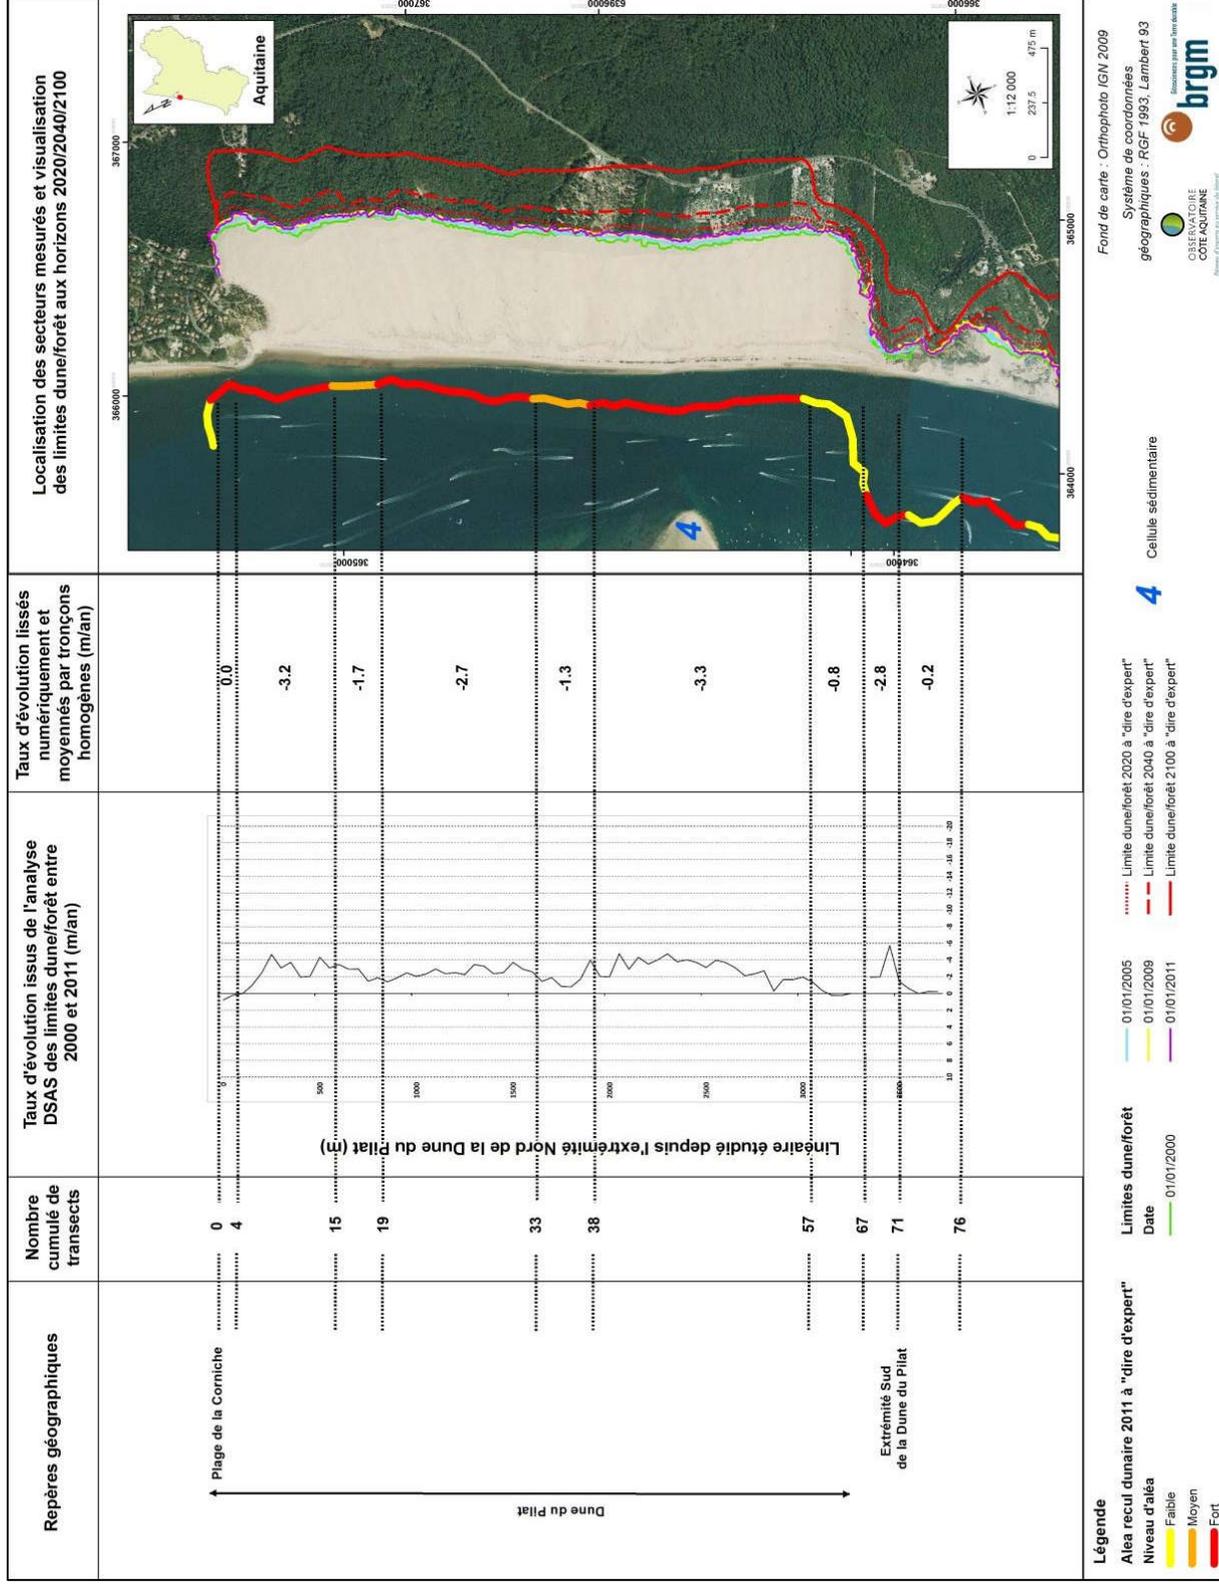
Figure 27 – Carte de synthèse de l'évolution de la limite dune/forêt sur la Dune du Pilat. La courbe représente le taux d'évolution du trait de côte calculé entre 2000 et 2011 à l'aide de l'outil DSAS (ArcGIS, ESRI). Ces données permettent en partie de déterminer le niveau d'aléa érosion en 2011. Pour chaque secteur d'évolution homogène déterminé à dire d'expert, le taux moyen d'évolution du trait de côte a été calculé (lissage numérique). Les positions projetées du trait de référence à 2020, 2040 et 2100 sont issues des taux d'évolution lissés et corrigées à dire d'expert.
