**ETUDE D'ACCOMPAGNEMENT A L'ELABORATION DE LA STRATEGIE
LOCALE DE GESTION DE LA BANDE COTIERE
SUR LA COMMUNE DE LA TESTE DE BUCH
ETAPE 1 - DIAGNOSTIC DU FONCTIONNEMENT DU LITTORAL
ET RECONNAISSANCE DES ENJEUX**

Contact	CASAGEC INGENIERIE 18 rue Maryse Bastié Z.A. de Maignon 64600 Anglet - FRANCE Tel : + 33 5 59 45 11 03 Web : http://www.casagec.fr
Titre du rapport	ÉTUDE D'ACCOMPAGNEMENT A L'ELABORATION DE LA STRATEGIE LOCALE DE GESTION DE LA BANDE COTIERE SUR LA COMMUNE DE LA TESTE DE BUCH Etape 1 – Diagnostic du fonctionnement du littoral et reconnaissance des enjeux
Maître d'Ouvrage	Commune de La Teste de Buch
Auteur(s)	Didier Rihouey / Jérémy Dugor / Rémi Bur
Responsable du projet	Didier Rihouey – rihouey@casagec.fr
Rapport n°	CI-16457-A

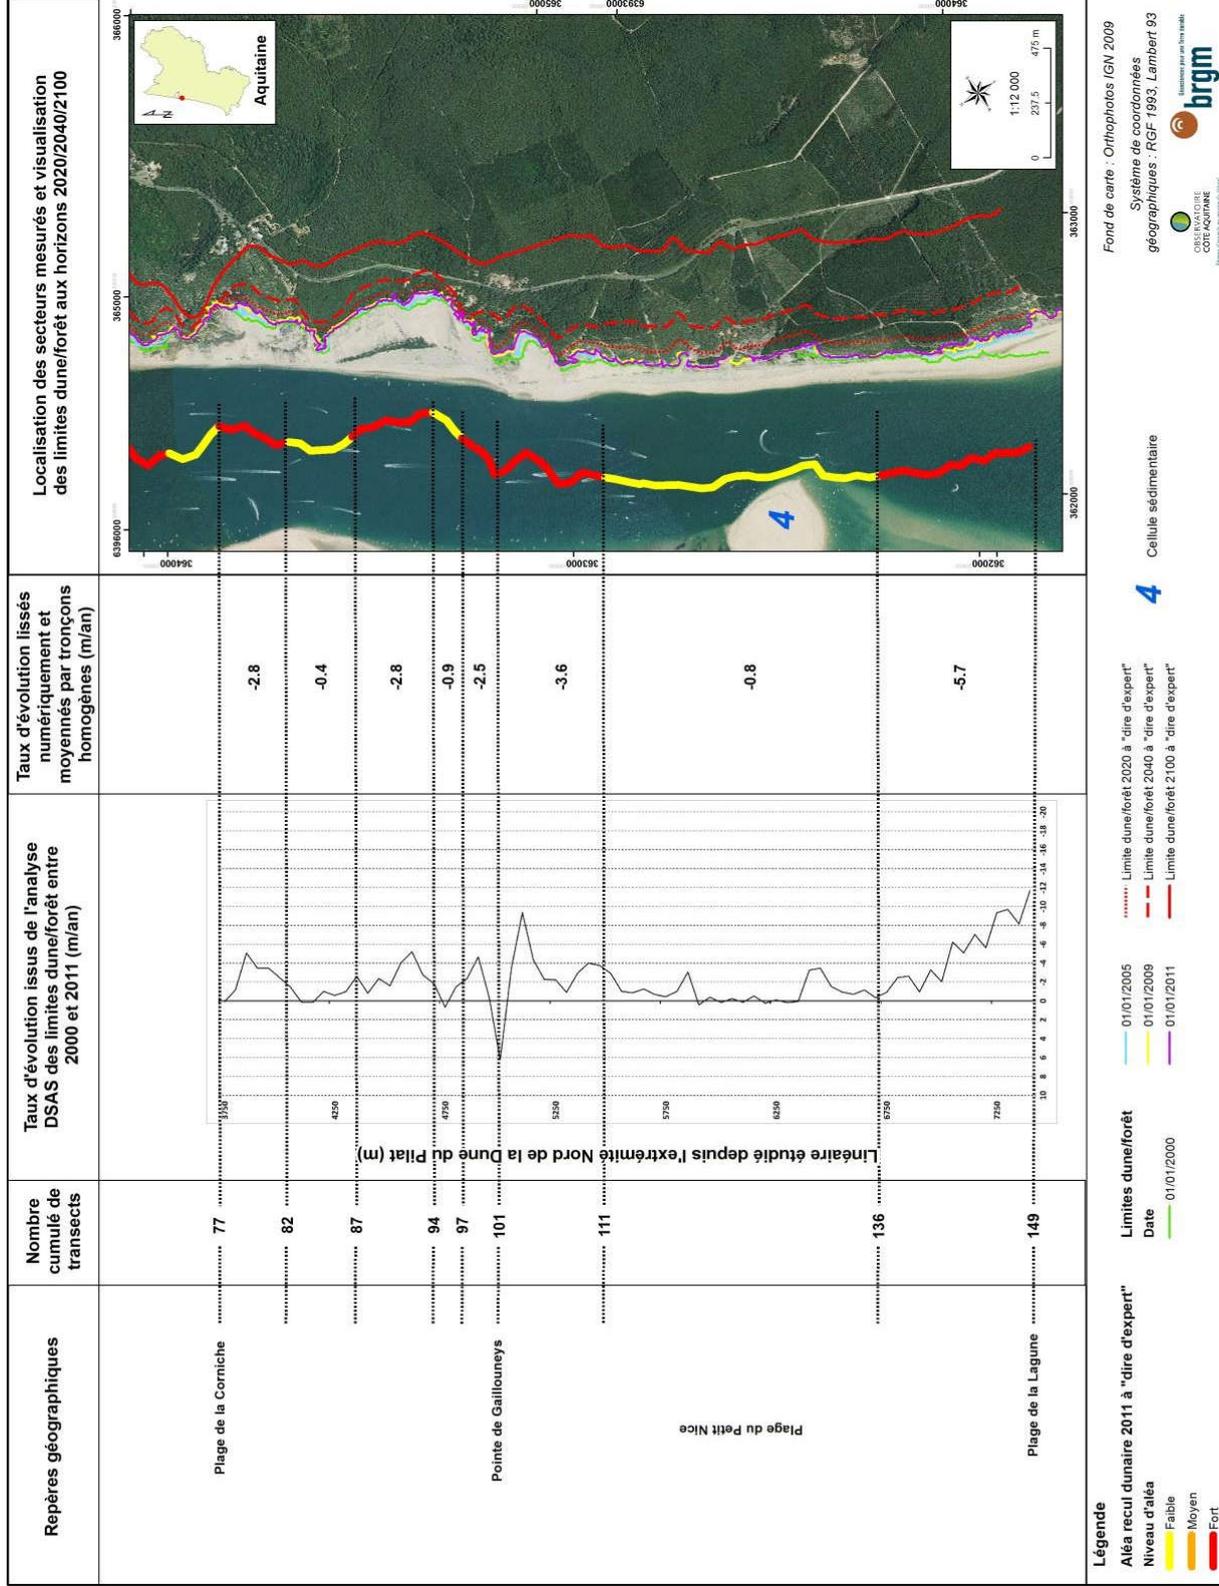
Figure 28 – Carte de synthèse de l'évolution de la limite dune/forêt sur le secteur du Petit Nice. La courbe représente le taux d'évolution du trait de côte calculé entre 2000 et 2011 à l'aide de l'outil DSAS (ArcGIS, ESRI). Ces données permettent en partie de déterminer le niveau d'aléa érosion en 2011. Pour chaque secteur d'évolution homogène déterminé à dire d'expert, le taux moyen d'évolution du trait de côte a été calculé (lissage numérique). Les positions projetées au trait de référence à 2020, 2040 et 2100 sont issues des taux d'évolution lissés et corrigés à dire d'expert.
